# ניקוי מחליפי חום גרפיט

## לאור הנדסה

## מקרה לדוגמא – Case Study

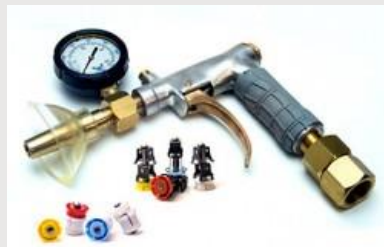
מחליף חום קליפה וצינורות (Shell & Tubes) מסוג **גרפיט** באורך של כ 6 מטר צינורות מחליף החום מלאים במשקעים תהליכיים אשר אינם מאפשרים מעבר של זורמי התהליך ומונעים את המשך תפקודו התקין של מחליף החום

שימוש בטכנולוגיה חדשנית אשר משמשת לניקוי כורים גרעיניים, והכוללת שימוש בציוד המתאים לניקוי מחליפי חום גרפיט
